Becken dicht – Belastung niedrig

Das Bundesleistungszentrum Kienbaum, 35 km östlich von Berlin, dient seit 1952 Spitzenathleten verschiedenster Sportarten als Trainingsstätte. Im Zuge der Modernisierung der Gebäude wird jetzt auch die Schwimmhalle komplett saniert. Die Abdichtung der Beckenwände erfolgte mit der Sicherheits-Dichtschlämme PCI Seccoral 2K im Spritzverfahren, schnell und sicher unter Einsatz von Maschinenteknik.

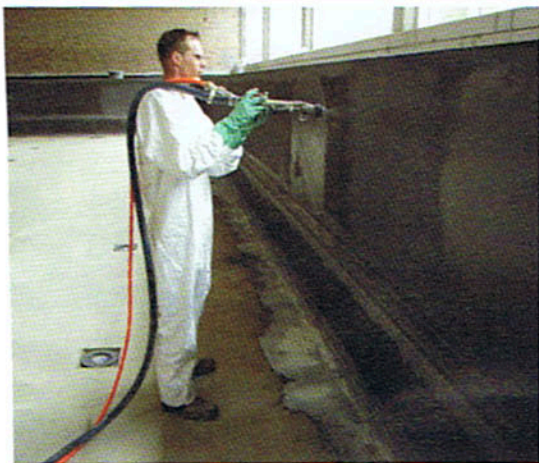
Der Düsenführer hat bei diesem Verfahren eine gute Übersicht über die Schichtdicke.

Für das Einrichten der Maschinenteknik benötigte das Team etwa 20 Minuten, Grundieren und Einbürsten der 150 m² dauerten rund eine Stunde. Das Aufspritzen der Abdichtung für die Wandflächen nahm dann lediglich 3 Stunden in Anspruch – hätte man PCI Seccoral 2K in der sonst üblichen Weise verarbeitet, wäre ein Mehrfaches an Zeit erforderlich gewesen.

Probleme im Arbeitsablauf gab es keine. Grundsätzlich zu beachten ist allerdings, dass 3 mm Nassschichtdicke nicht wesentlich überschritten wird, da es sonst zum Absacken des Materials an der Wand kommen kann. Andreas Albert: „Mit diesem Verfahren hat der Düsenführer eine gute Möglichkeit der Nassschichtdickenkontrolle. Sind größere Schichtdicken erforderlich, muss zweilagig gearbeitet werden. Die erste Lage sollte man dann in jedem Fall erst erhärten lassen, um Beschädigungen auszuschließen.“

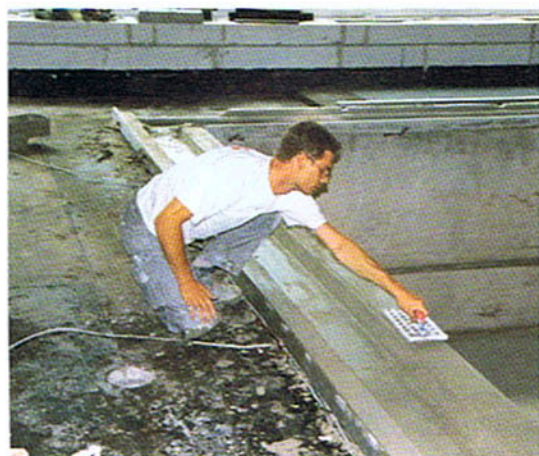
Reprofilierung des Beckenrandes.

150 m² Wandfläche des aus Stahlbeton erstellten Schwimmbeckens waren vor dem weiteren Ausbau abzudichten – und dies in möglichst kurzer Zeit, aber ohne technische Einschränkungen. Die sandgestrahlten Stahlbetonwände wurden zunächst mit PCI Pericret in Schichtdicken zwischen 12 mm und 22 mm gespachtelt. Der zementäre Ausgleichsmörtel ist durch seine geschmeidige Konsistenz leicht verarbeitbar, und da er schnell abbindet, ergab sich hierdurch keine weitere Verzögerung beim Bauablauf.
